# Alerte sur les risques de mortalité liés à l'obstruction anticipée de gîtes utilisés par les Chiroptères

## Groupe de Travail Rénovation énergétique et démolition de la Coordination Chiroptères Nationale de la SFEPM

Février 2026

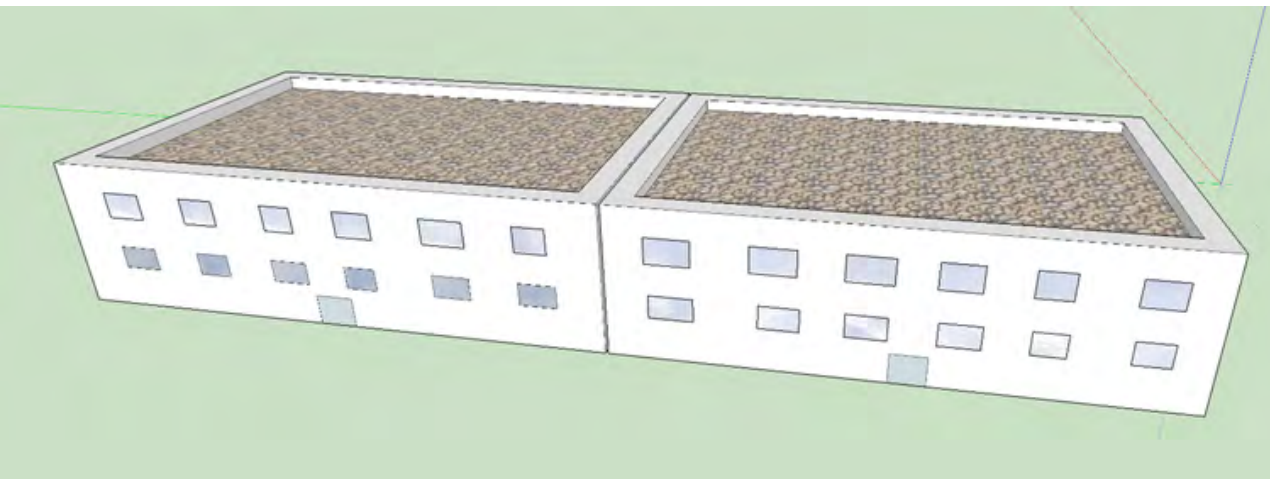
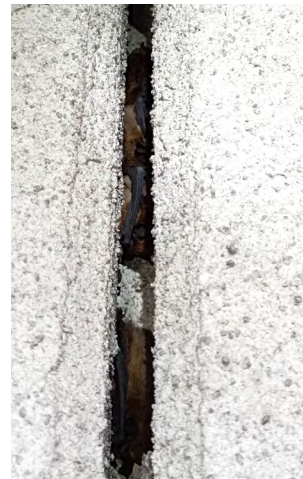
Certains ensembles sont constitués en réalité de plusieurs bâtiments, séparés par des joints de dilatation. Ces joints peuvent être accessibles soit par la dégradation d'éléments (ex. : baguette d'étanchéité) ou encore par la morphologie du bâtiment. C'est le cas des joints recouverts de goulottes. Ces goulottes se superposent pour permettre l'évacuation de l'eau mais permettent régulièrement le passage de la faune.

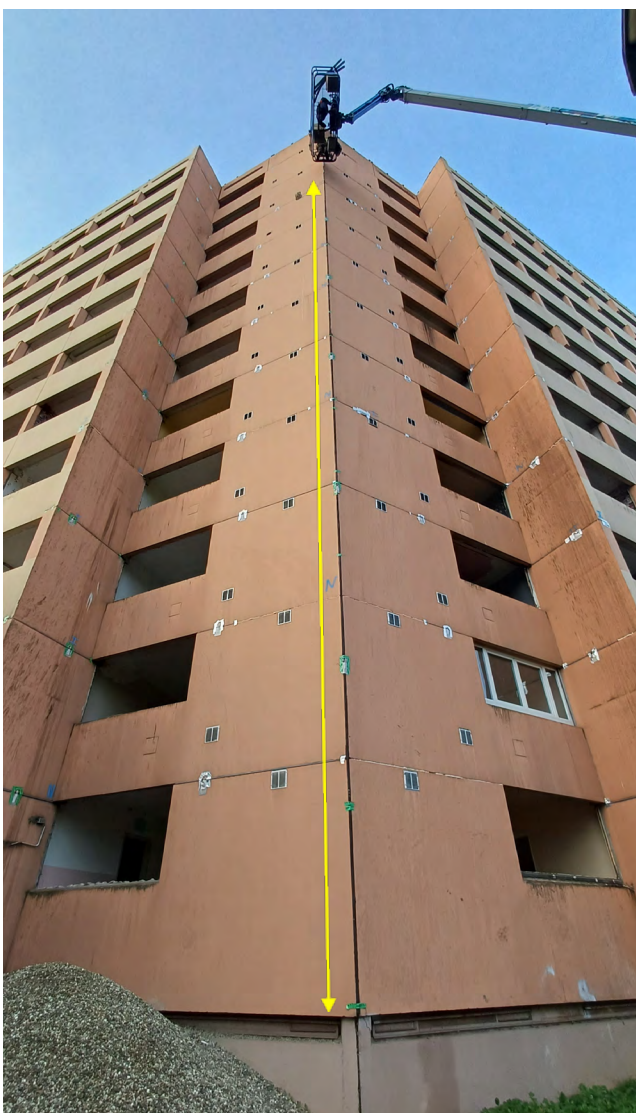
Disjointement entre deux blocs de bâtiment  
© Natura SCOP

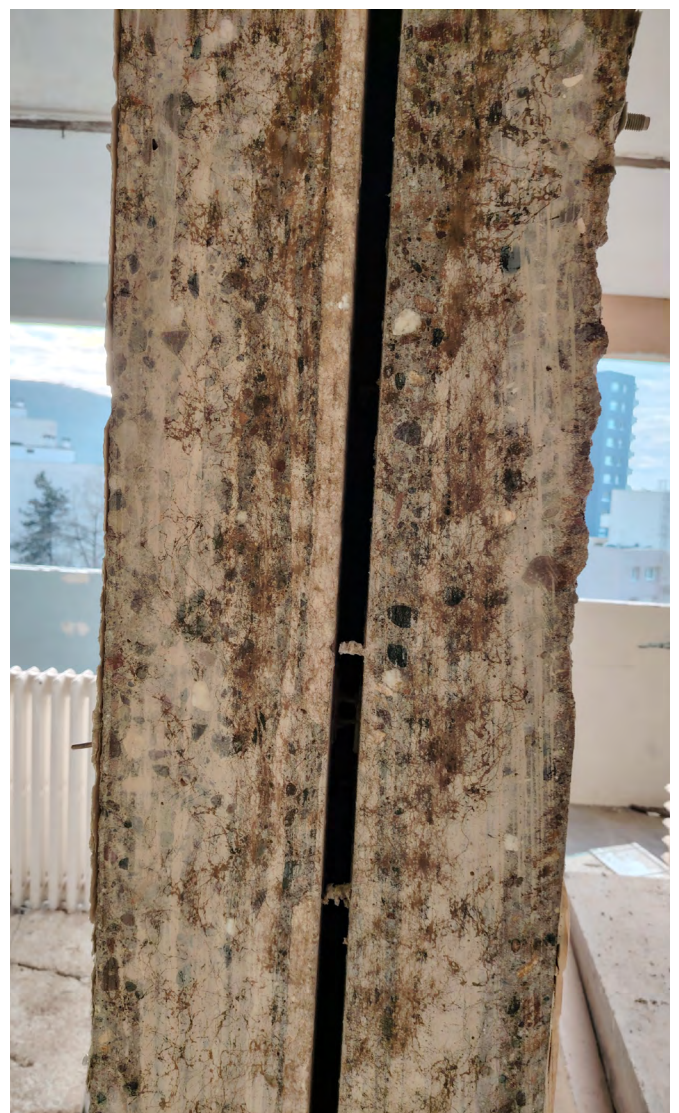
Vue de l'intérieur du bâtiment  
© Natura SCOP

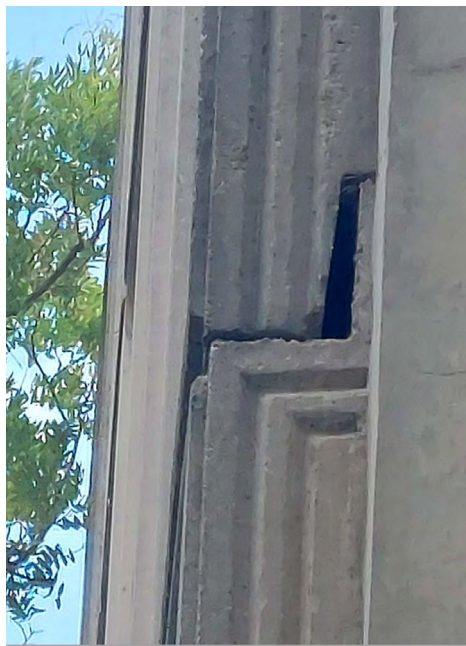
Disjointement en forme de L  
© Natura SCOP

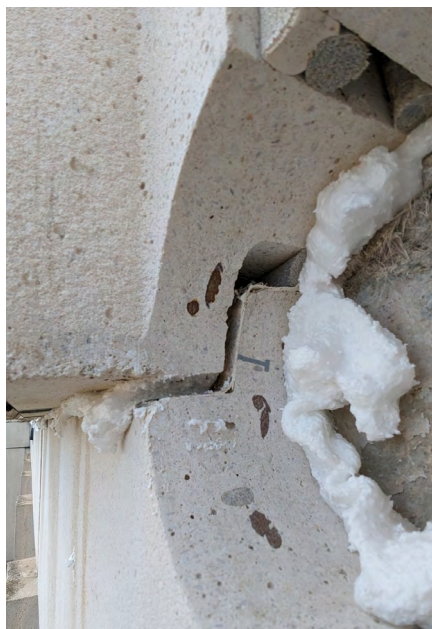
Disjointement en forme de S  
© Natura SCOP

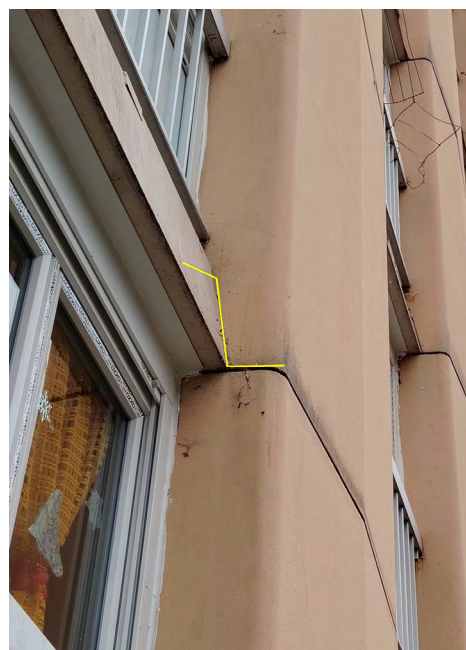
Exemple de fente, probablement en S, vue de l'extérieur © Natura SCOP

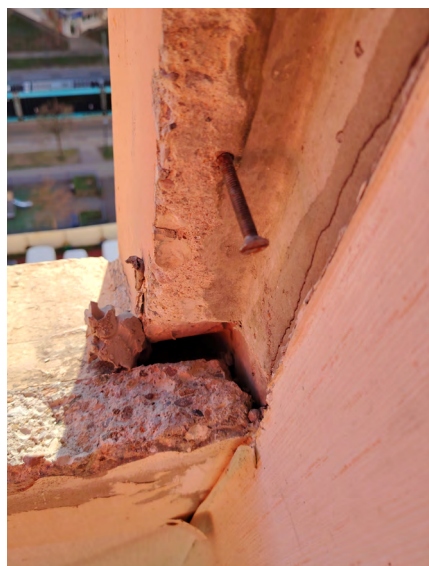
Cette fente est une très bonne illustration de l'hétérogénéité des bâtiments. Elle était présente sur une grande barre HLM de 11 étages. Une partie de ces fentes permettait de relier l'encadrement de la fenêtre au joint de pilier situé ci-dessous. La majorité d'entre elles avait échappé aux chiroptérologues ayant réalisé les DAHUU depuis une nacelle élévatrice. Des pipistrelles, ainsi que du guano, ont été retrouvés, démontrant son utilisation avérée.

Disjointement entre le bas de l'ancienne fenêtre et la fente du pilier situé dessous  
© Natura SCOP

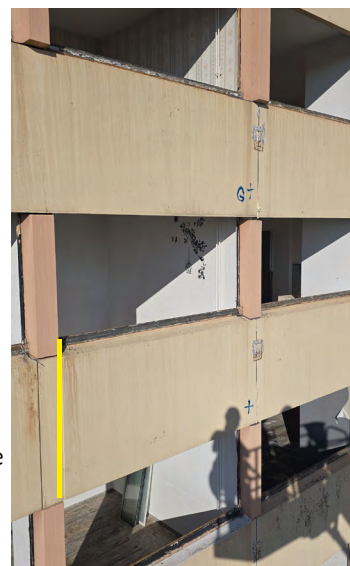
Disjointement entre le bas de l'ancienne fenêtre et la fente du pilier situé dessous  
© Natura SCOP
