# Alerte sur les risques de mortalité liés à l'obstruction anticipée de gîtes utilisés par les Chiroptères

## Groupe de Travail Rénovation énergétique et démolition de la Coordination Chiroptères Nationale de la SFEPM

Février 2026

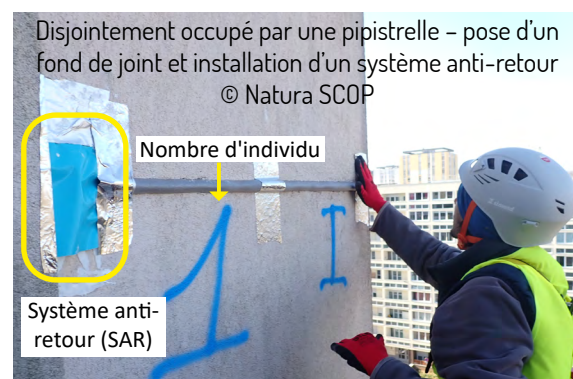
## Espace entre deux bâtiments

Certains ensembles sont constitués en réalité de plusieurs bâtiments, séparés par des joints de dilatation. Ces joints peuvent être accessibles soit par la dégradation d'éléments (ex. : baguette d'étanchéité) ou encore par la morphologie du bâtiment. C'est le cas des joints recouverts de goulottes. Ces goulottes se superposent pour permettre l'évacuation de l'eau mais permettent régulièrement le passage de la faune.
